平成18年3月
入間ガス株式会社

「空気抜き孔付き機器接続ガス栓」のご使用に関するお願い

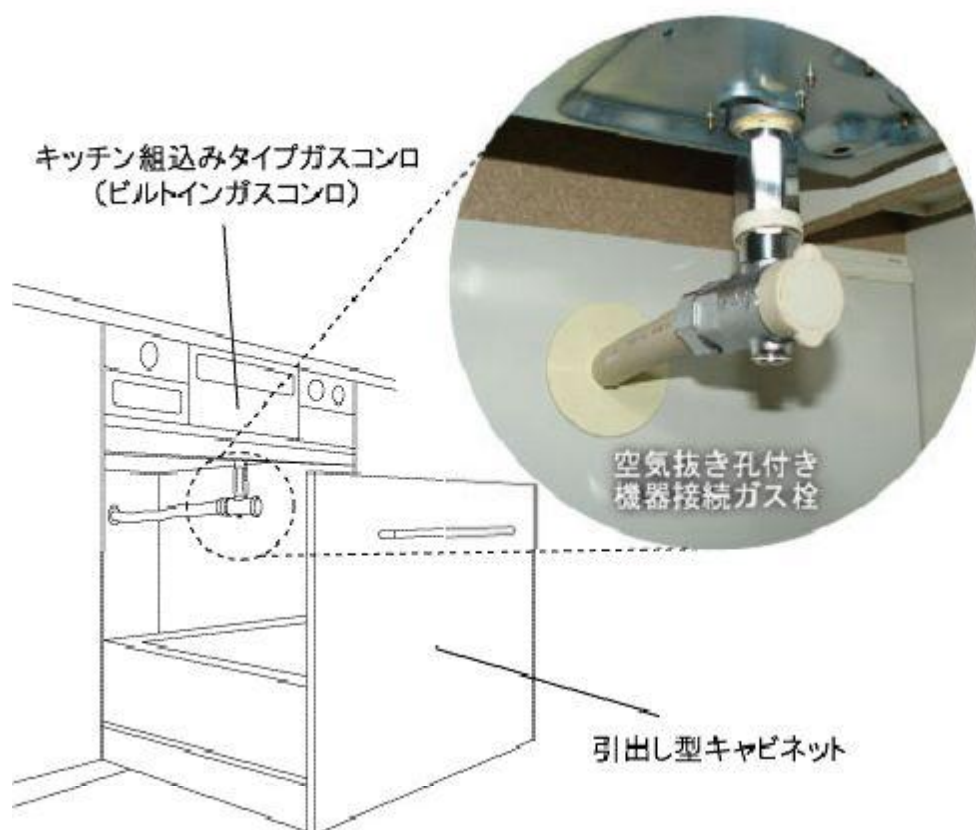
当該品は、ガスコンロ下部の引出し型キャビネット内部でキッチン組み込みタイプのガスコンロに直接接続されている空気抜き孔付きのガス栓です。
ガス栓の開閉つまみが正しい位置になっていること、ならびにガス栓の空気抜き孔のビス（ネジ式）がはずれていないことをご確認いただきますようお願い申し上げます。

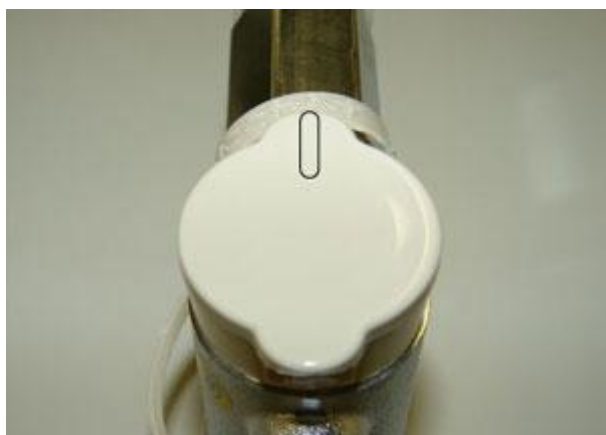
正しい状態(開)

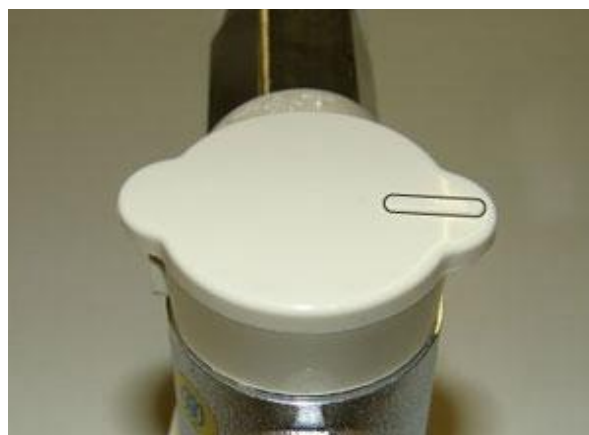
正しい状態(閉)

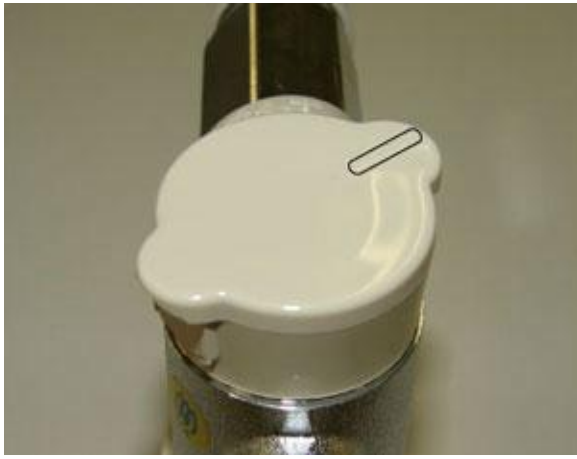
このような半開状態の場合は、
開閉つまみを(開)または(閉)の
位置に動かしてください。

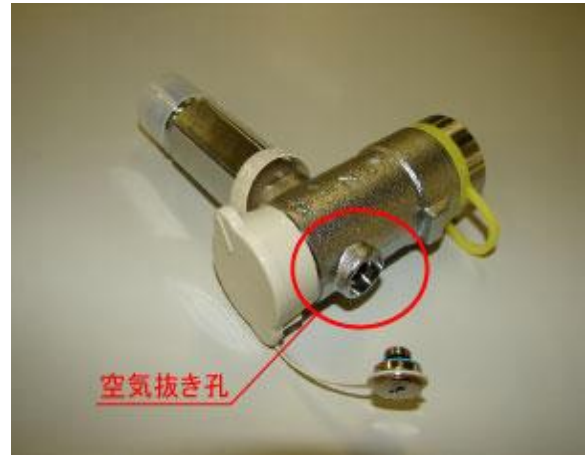
万が一、空気抜き孔のネジがはずれている場合は、
すみやかに開閉つまみを(閉)の位置に動かし、
メーターガス栓を閉止し弊社までご連絡ください。
